**RKASi kogemused Eesti  
Rahva Muuseumi (ERMi)  
KVVKJ SPR  
omanikujärelevalve  
teostamisel**

**Kaspar Tennokese  
21.04.2017**

**Eesti Rahva Muuseum (ERM)**

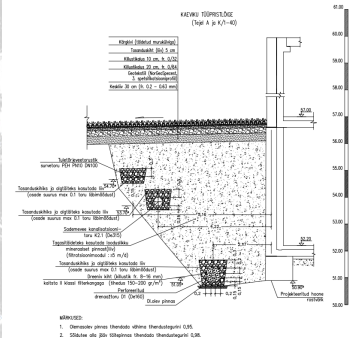
### Projektis puudusid kaeviku lõiked

**Põhimõttelise lõiked saime muudatuse projekteerimise käigus (22.08.2013), kui kaevetööd olid juba alanud.**

**Üks hästi oluline teema oli meil drenaaž ja tagasitäite filtratsiooni moodul.**

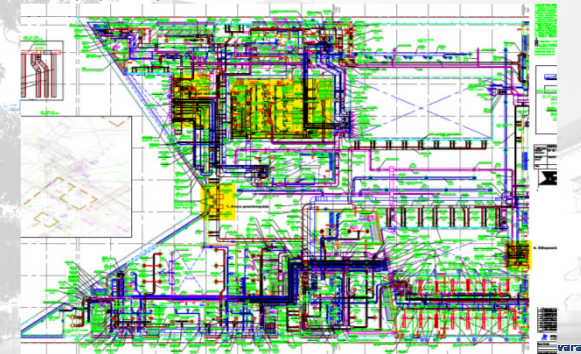
### Müra lahendused

Kuna ERMi peal kehtivad kõrgendatud müra/heli nõuded, siis ei olnud projekterijal läbi mõeldud müra isoleerimise lahendused.

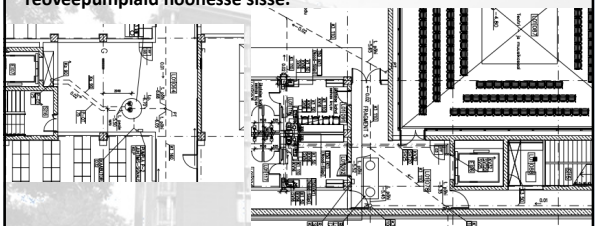
### Projekteerija peaks mõtlema ka seadmete hilisemale hooldamisele

Mitte kunagi ei tohiks projekteerida rasvapüüureid või reoveepumplaid hoonesse sisse.

Kuna rasvapüüdurit tuleb ca 2 korda aasta hooldada, siis see oleks tähendanud terve hoonest sulgemist. Rasvapüüduritele ei oleks pääsenud ühegi autoga ligi vaid oleks tulnud käsitsi (käsi pumbaga) tühjendada. Rasvapüüdurid saime hoonest välja pumplad jäid hoonest keldrisse.

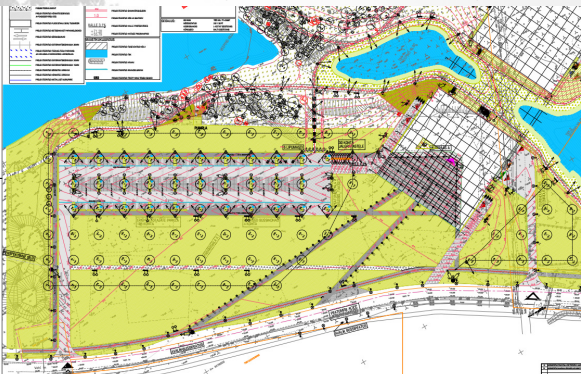
### Vihmavee poolt põhjustatud kahjud

Vesi liigub ikka madalamatesse punktesse (tiikidesse, kraavidesse, järvedesse)

Sademevee rennid ei taga veel vihmavee kokku kogumist, seega tuleks vertikaalplaneerimise juures arvestada, et kalded oleks igal juhul hoonest eemale ning haljasala (tiikide poole).
