**Ehitusjuht, ERMi ehituse omanikujäreelvalve**

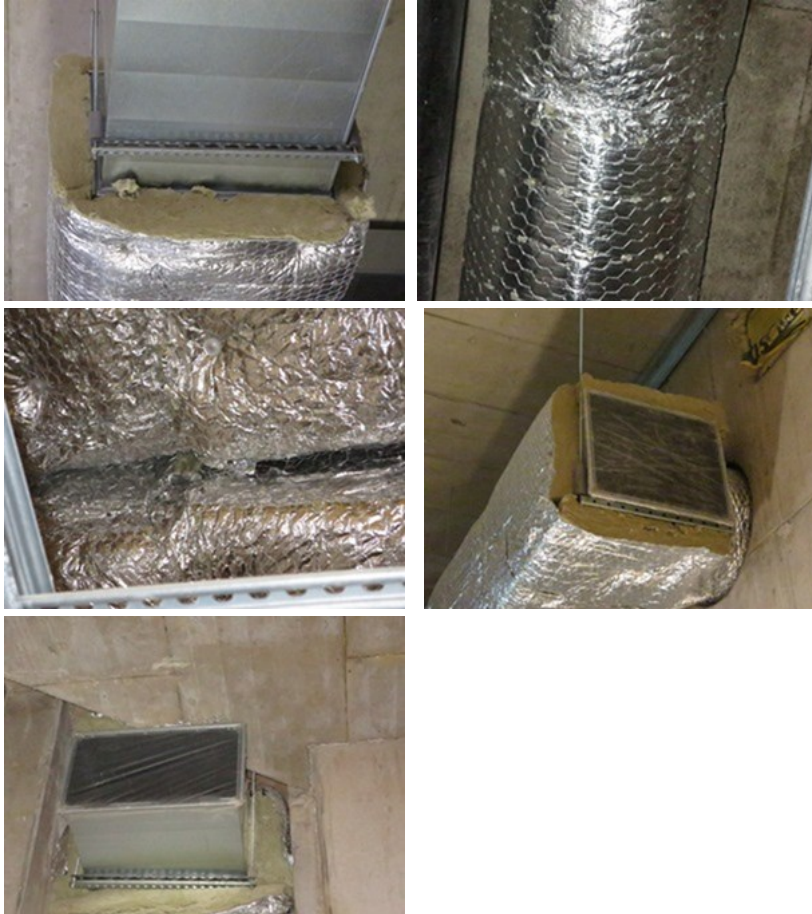
1. Tuletõkkeisolatsioon ei tohi kandilistel õhukanalitel nurkades ega jätkamisel kokku suruda. Kui ettenähtud villaga ei õnnestu õiget paksust saavutada, siis tuleb kasutada veelgi paksemat villa. Samuti ei tohi villa naeltega villa kokku pressida, vajadusel tuleb naelu rohkem paigaldada. Tuletõkkevill ei tohi olla aukudega.

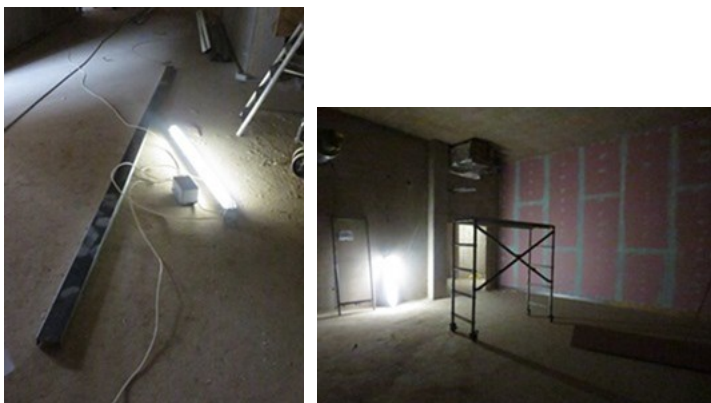
2. Töö- ja elektriohutus: ajutine valgustus ega ka -kaabeldus ei tohi selliselt põrandal vedeleda.

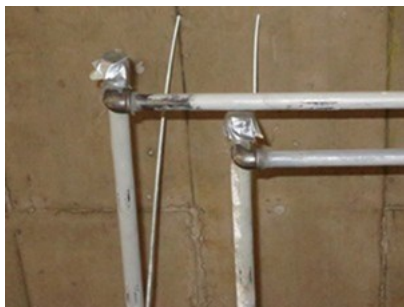
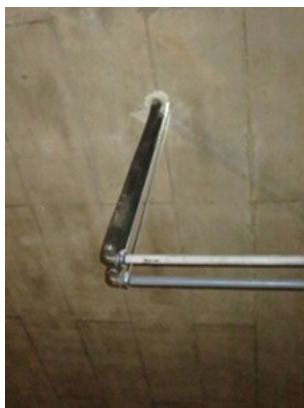
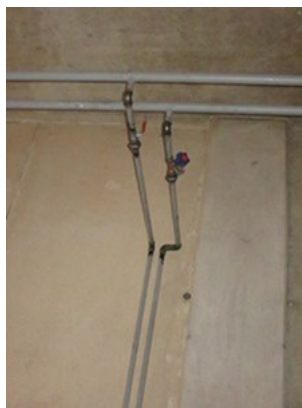
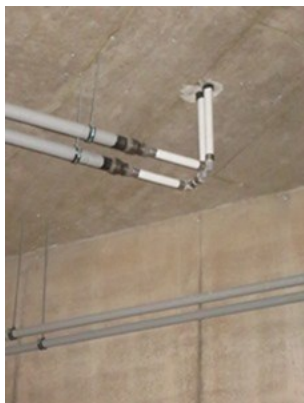
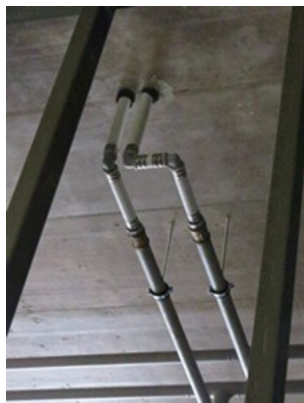
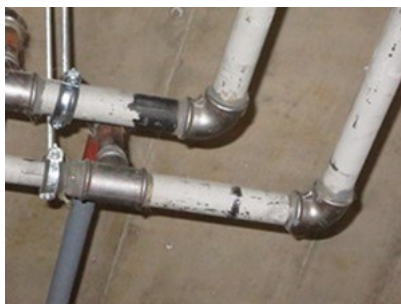
3. Kõik kütte- kui ka jahutuse trassid on keevitatud, miks siis need torud on keermesliitmikega? Kohati on torustik sedavõrd teineteise vastus et ei õnnestu isoleerida.

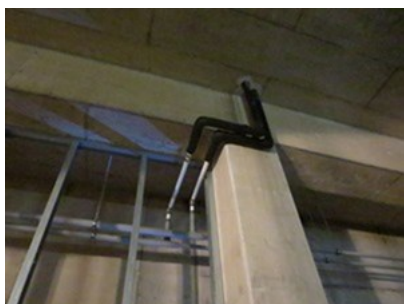
4. Kütte- ja jahutuse trassidele lisada kandureid

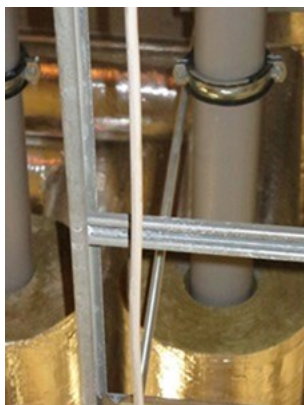
5. Küttemagistraalil on vale sise läbimõõduga vill. Keermelatt jääb villa sisse.

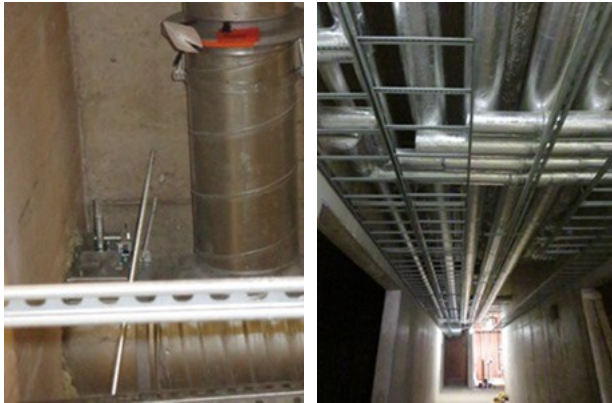
6. Tuletõkkeklapid viia koridorist siseruumi poole, kus neid oleks võimalik hooldada. Samuti ei ole võimalik, pärast kaablite paigaldamist, IRIS klappi reguleerida. Kuidas tagatakse ligipääs sprinkleri montaažiks ja hilisemaks ATS andurite hoolduseks?

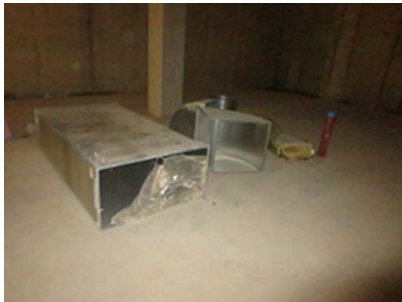
7. Materjal valesti ladustatud – peavad olema alustel. Kogu ventilatsioonitorustik tuleb enne tellijale üleandmist nii seest kui ka väljast puhastada.

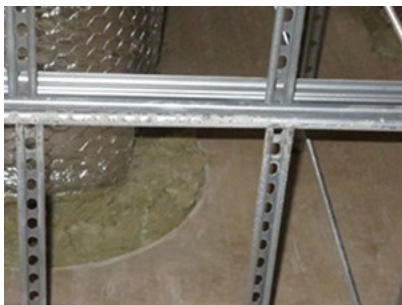
8. Kaabliredelid oksüdeeruvad – enne kaabelduse alustamist tuleb redelid puhastada ja tagada tehase Zn katmise kvaliteet ja paksus.

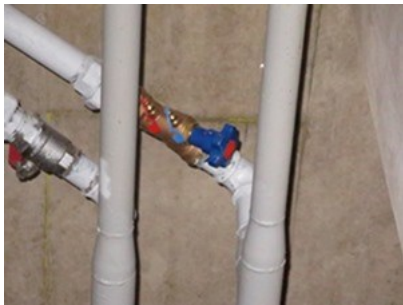
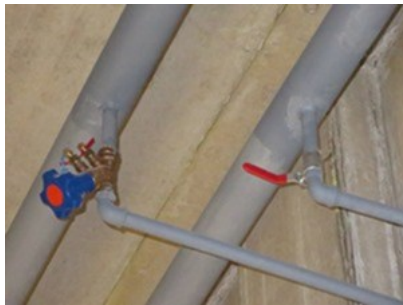
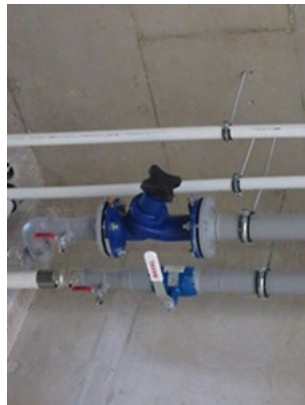
9. Vastavalt seadeventiilide paigaldusjuhendile, peab enne ventiili (voolu suunast lähtuvalt) olema vähemalt 5D ja peale 2D sirge lõik. Kõikidel tühjendusventiilidel peavad olema „pimedad“

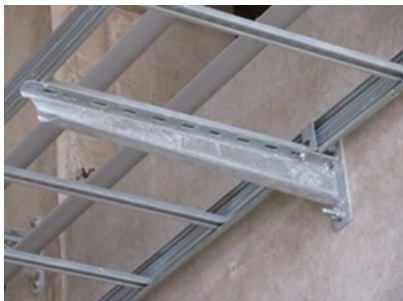
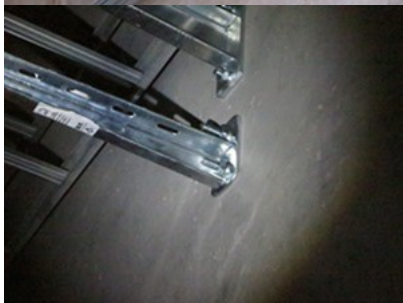
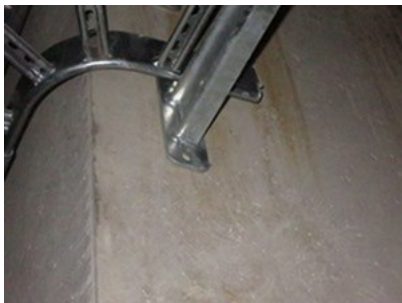
10. Liigpikad keermelatid nii toru, kui ka kaabliredelite konsoolidel lõigata „külm meetodil“ lühemaks – ei tohi kasutada relakat vaid kas rauasaagi või spetsiaalseid lõiketange. Puuduvad kinnitid tuleb lisada.

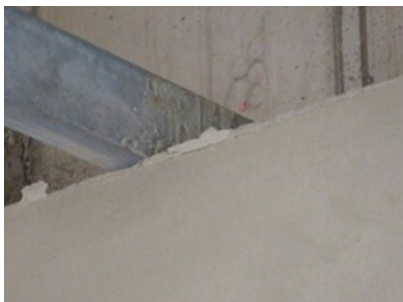
11. Betooni kooriku valamisel Zn metallkonstruktsioonid ära „lõdistatud“ tsemendipiimaga – need tuleb puhastada ja Zn olukord taastada.

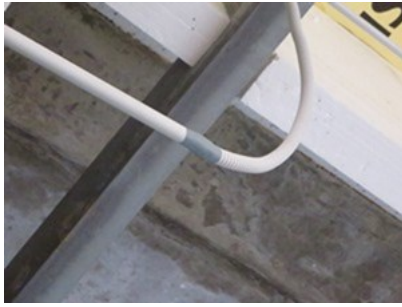
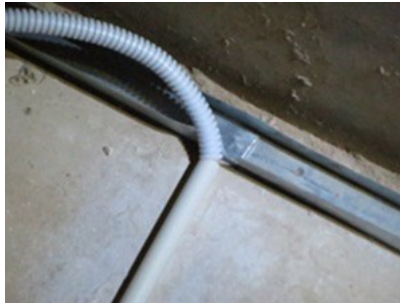
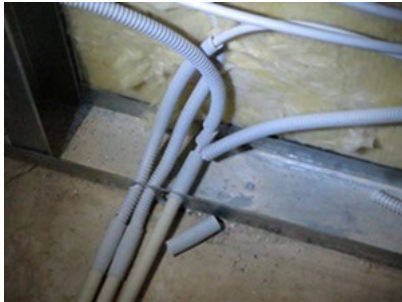
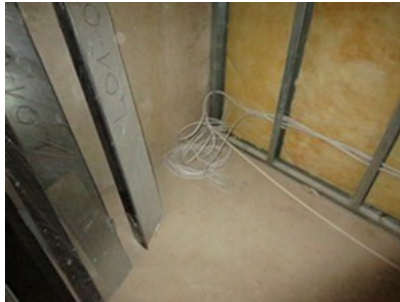
12. Kaablitoru- ja kõri liitumisel tuleb kasutada kas muhvi või spetsiaalset painutuskaart, mitte aga teipi. Ühte torusse kahte kaablit ei tohi paigaldada, kui nad eri suunda lähevad. Kaableid ei tohi jätta põrandale vedelema – need lihtsalt tallatakse ära

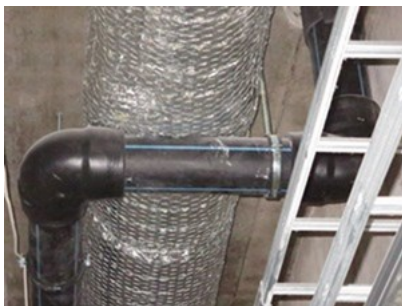
13. Kuidas plaanitakse isoleerida – ilmselt ilma ümbertegemiseta see ei õnnestu.

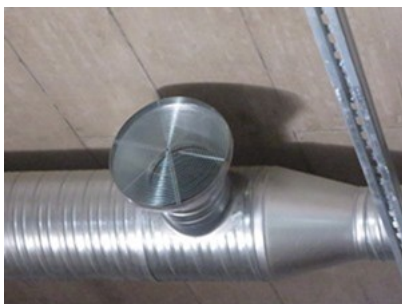
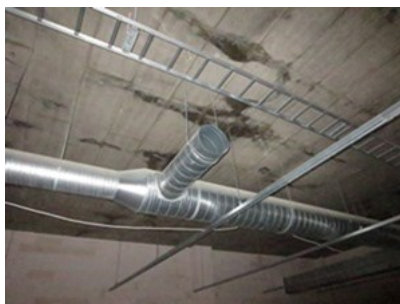
14. Sadulate kasutamisel on väga paljud avad magistraali valesti lõigatud – ava on liiga väike. Otsad on kinni katmata.

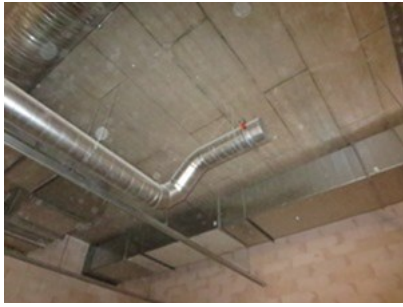
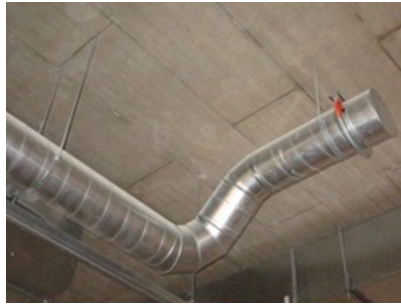
15. Vent.torudel on pöörangute juures kandureid paigaldamata

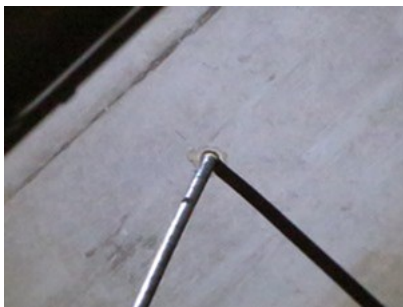
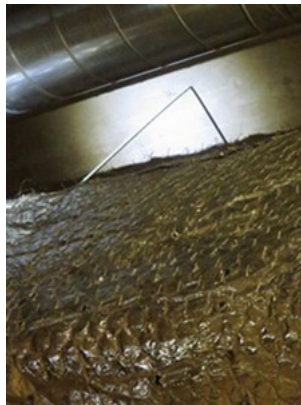
16. Nii suitsuärastussüsteemides, kui ka tule tõkkevillaga katud õhukanaleid ei tohi kasutada pronks ankruid

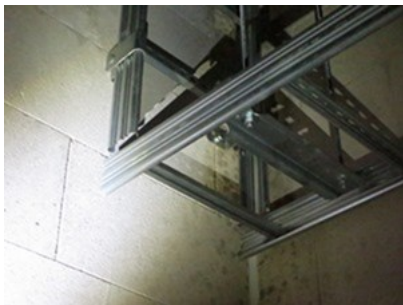
17. Kaabliredeli pöörangud tuleb teostada NL liitmikega – vt paigaldusjuhendit

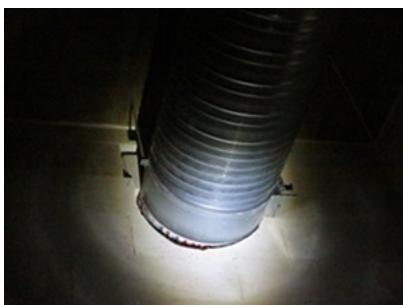
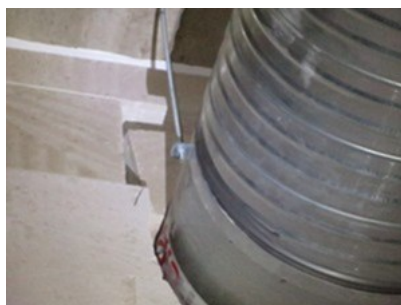
18. Toru on vastu konstruktsiooni ja samuti ei ole vahe sein ja toru vahel piisav, kiviplokk on lahti.

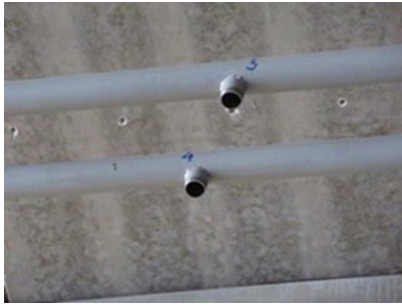
19. Praak keevitustöö – tuleb kasutada korrektseid kolmikuid ja üleminekuid.

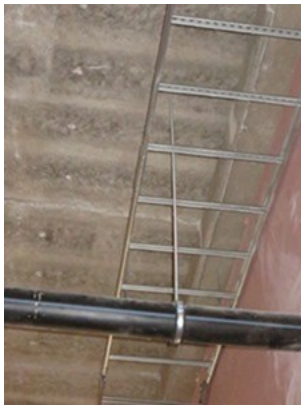
20. Läbi kaabliredelite keermelattide paigaldamine karmilt keelatud, kuna kaablite vedamise aegselt saab isolatsioon kahjustada. Keermelatt teisaldada mujale.

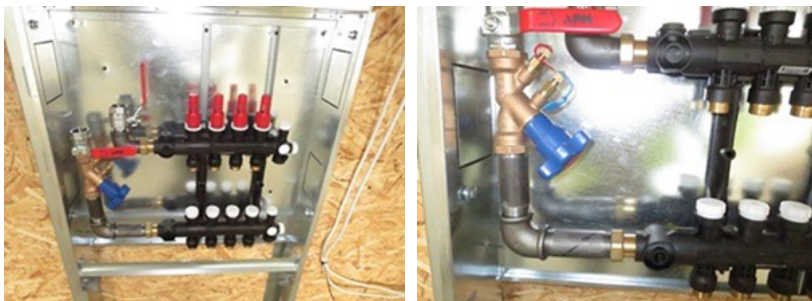
21. Kollektorkapi sisesed mustad torud peavad olema nõuetekohaselt värvitud, kas by-pass liini ei pea olema?

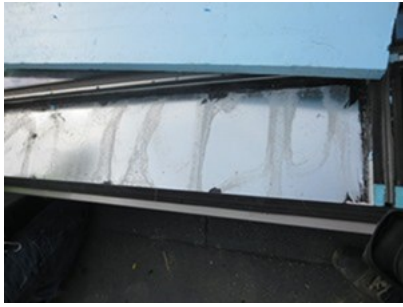
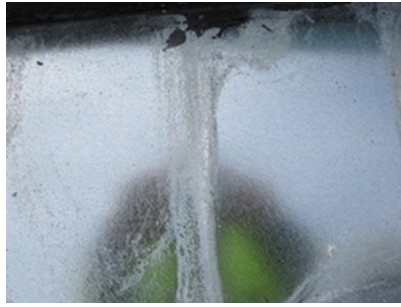
22. Katuseakende Zn plekid oksüdeeruvad – puhastada ja tehasetasemel uuesti Zn-ga katta.

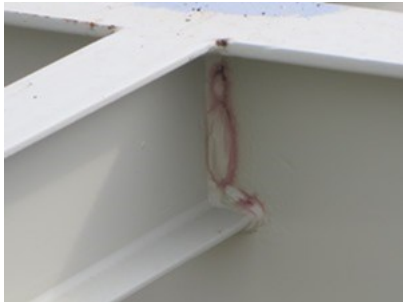
23. Katuseakende raamide praak keevitustöö

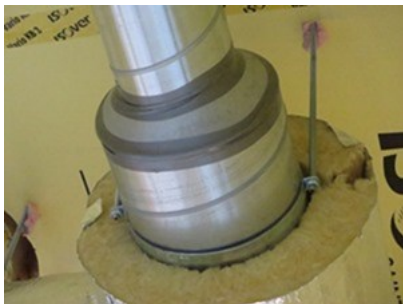
24. Välisõhus kasutatav keermelatt peab olema vähemalt C3 klass mitte C2

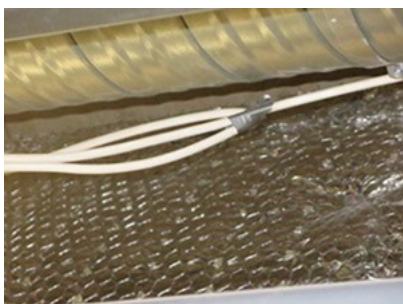
25. „Harutoos“? Kui teip „rikneb“ ja kaablisooned puutuvad isolatsiooni fooliumiga kokku, on kogu isolatsioon pinge all.

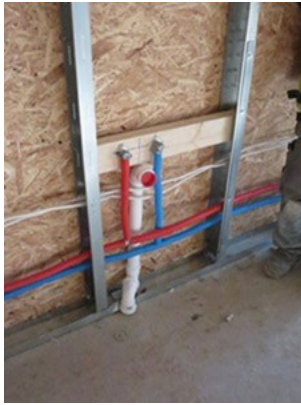
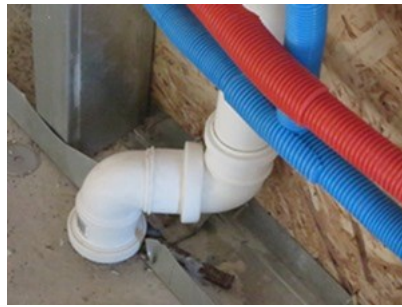
26. Kaableid ei tohi põimida torude vahel, 90° pöörangud teostada 2x45° põlvedega, seinte sisesed vee- ja kanalisatsioonitorud korrektselt kinnitada (perfolint ei ole torude kinnitamise vahend)

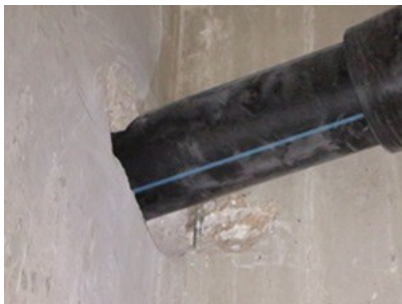
27. Sadeveetoru ümbert tuleb rohkem lahti piigata – toru on tihedalt vastu betoonseina.

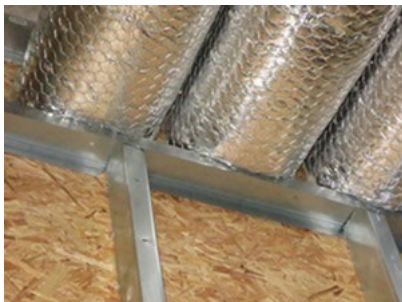
28. Tuletõkkevillad surutud tihedalt vastu seina karkassi - sedasi ei tohi olla.

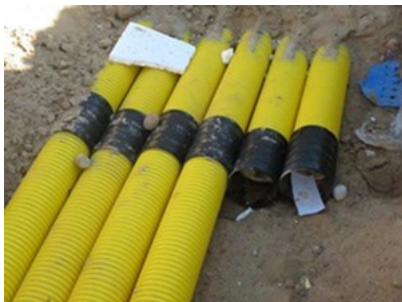
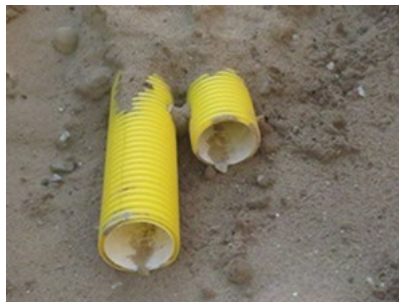
29. Väliskaablitrasside torud on juba liiva ja kive täis

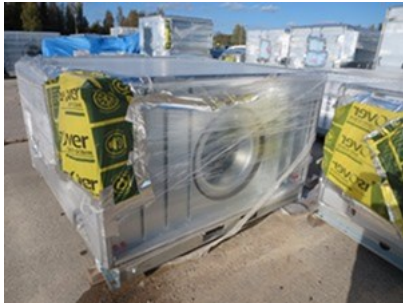
30. Vent.masinade kiled katki ja masinad on vihma käes.

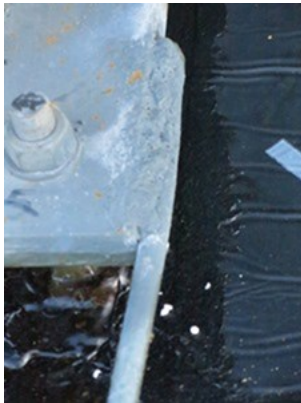
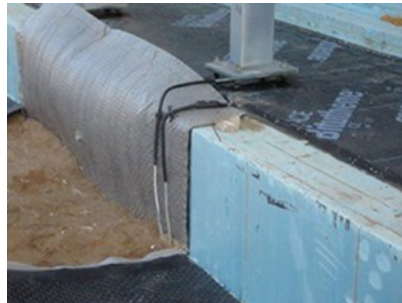
31. Ebakorrekne keevitus – šlak ära löömata. Potentsiaaliühtlustus valesti teostatud – enne mättasse minekut, peavad väljavõtted jõudma potentsiaaliühtlustuse latile. Katusel peab olema võimalus piksekaitset poltliidesest avada.
